**RELATÓRIO DE AUDITORIA ESPECIAL DE APURAÇÃO DE
DENÚNCIA Nº. 290101.01.04.07.216.0916**

**SUPERINTENDÊNCIA DE OBRAS HIDRÁULICAS -
SOHIDRA**

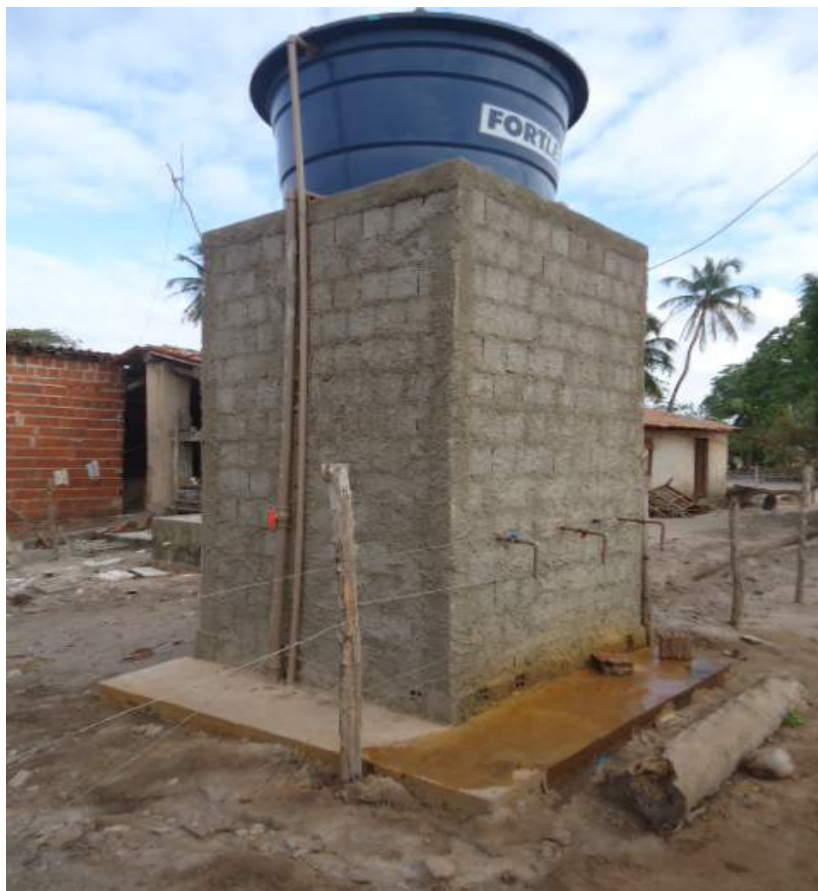
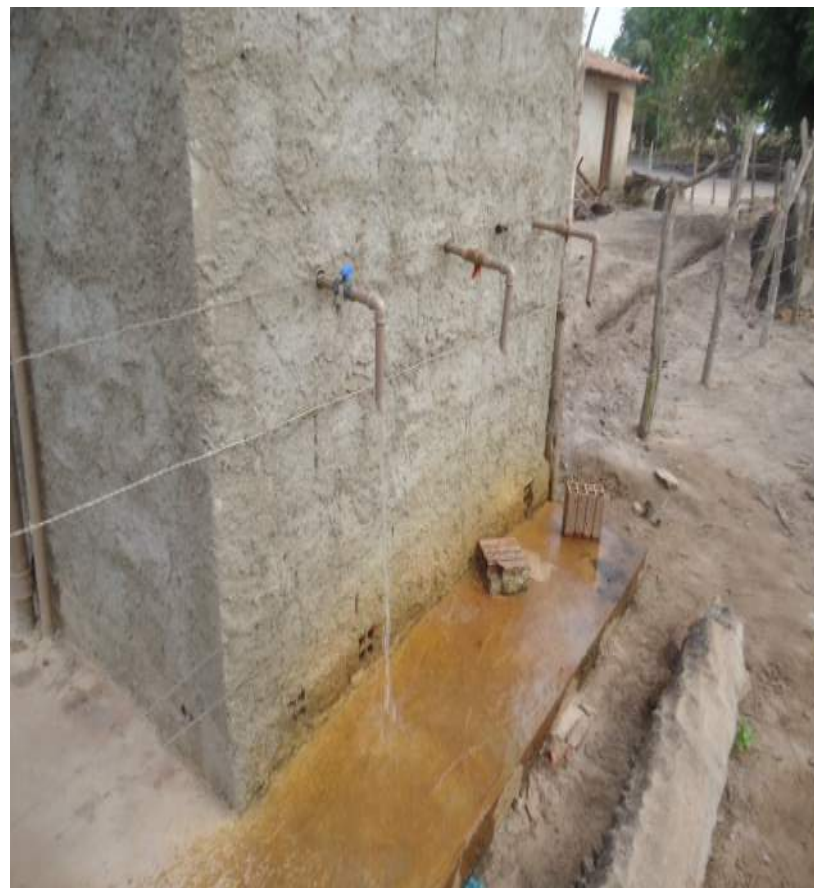
- No poço denominado Paulicéia, localizado no município de Pacajus, encontrado nas proximidades das coordenadas UTM fornecidas pela SOHIDRA (Coordenadas UTM zona 24: 9534575 / 547711), a equipe de auditoria localizou um chafariz executado fora dos padrões estabelecidos pela SOHIDRA, conforme Figura 1 e Figura 2 (Apêndice B).
- O poço denominado Feijão Inhuporanga P1 (Coordenadas UTM zona 24: 9548525 / 491684), localizado no município de Caridade, estava sem

Figura 1 – Localidade de Paulicéia (Pacajus)

Figura 2 – Localidade de Paulicéia (Pacajus)

Com relação ao referido poço, a auditada informou que houve um equívoco nas coordenadas geográficas repassadas pela Contratada, e que o mesmo foi construído em lugar divergente dessas coordenadas

informadas. Para comprovação do exposto, foram apresentadas fotos do equipamento construído na localidade de Paulicéia.

Dessa forma, a CGE entende que foram sanadas as irregularidades inicialmente apontadas.

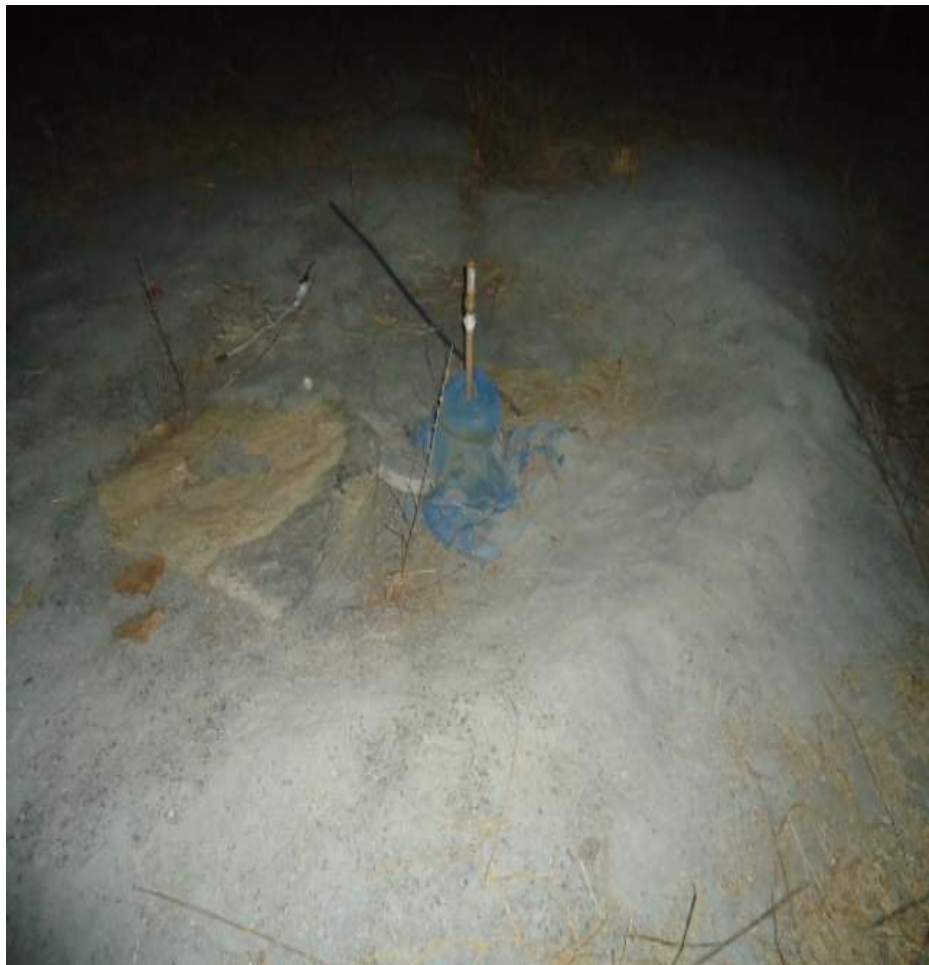
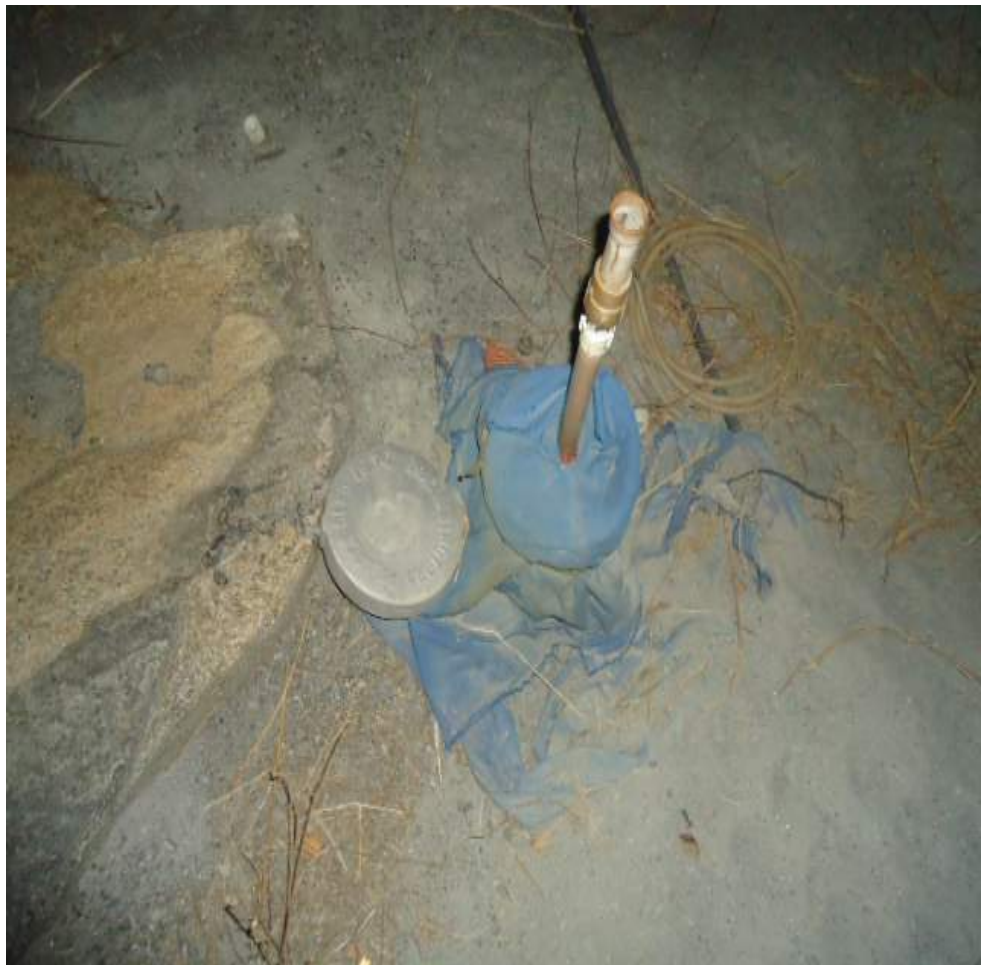
cimentação e laje de proteção sanitária e sem tampa, conforme Figura 3 e Figura 4 (Apêndice B).

Figura 3 - Feijão Inhuporanga P1 (Caridade)

Figura 4 - Feijão Inhuporanga P1 (Caridade)

Conforme descrito no Termo de Referência, sendo o poço produtivo ou não, a Contratada é obrigada a realizar a completção de ambos os poços, incluindo a cimentação, laje de proteção sanitária e tampa.

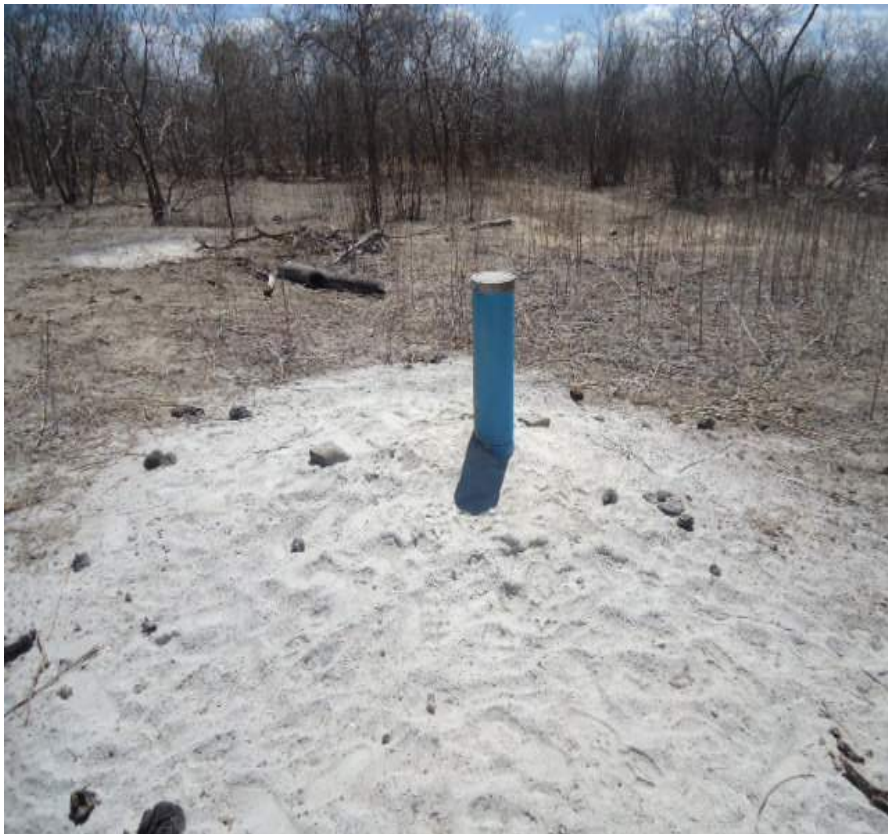
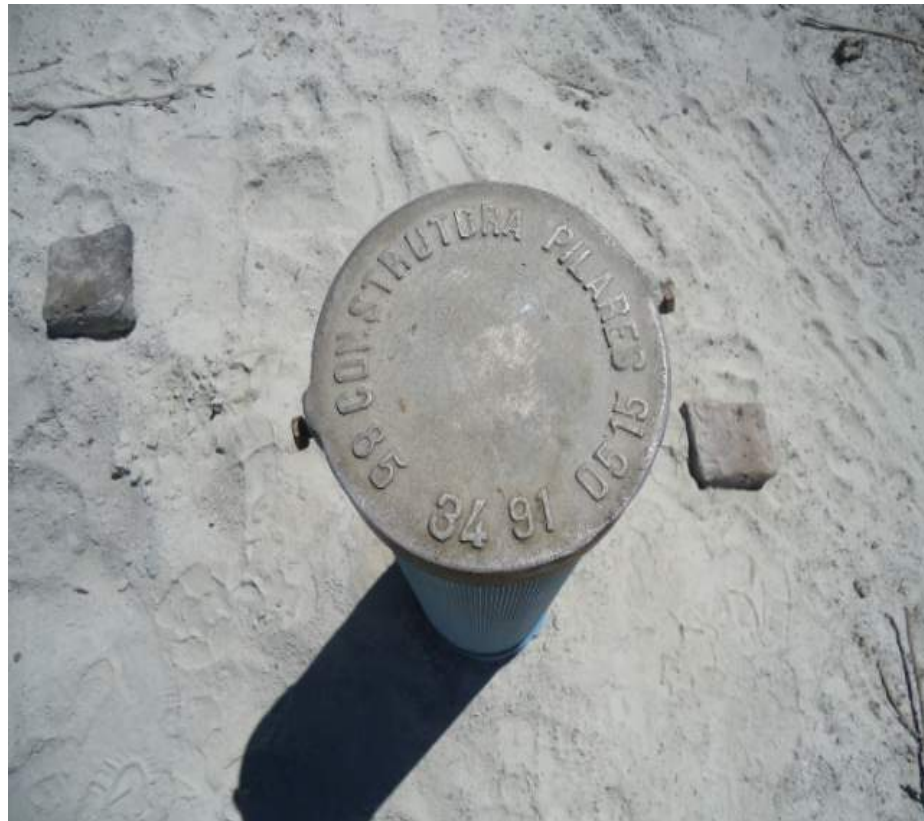
- O poço denominado Pacavira/Aroeiras/Louros/Dourado - P1 (Coordenadas UTM zona 24: 9448259 / 573645), localizado no município de Morada Nova, estava sem cimentação e laje de proteção sanitária, conforme Figura 5 e Figura 6 (Apêndice B).
- A respeito do poço denominado Cabaceiras/São Luís (Coordenadas UTM zona 24: 9467310 / 476204), localizado no município de Choró, o morador informou que ocorreu aterramento de parte do poço e conseqüentemente queima da bomba, fato este indicativo de indício de má construção do poço. Verificou-se também que a tampa do poço possui o nome da SOHIDRA, indício de que a empresa Pilares não executou o poço.

Figura 5 – Localidade de Pacavira/Aroeiras/Louros/Dourado (Morada Nova)

Figura 6 - Localidade de Pacavira/Aroeiras/Louros/Dourado (Morada Nova)

Conforme já exposto no subitem anterior, a CGE ratifica o seu entendimento de que o poço sendo produtivo ou não, a Contratada é obrigada a realizar a completção de ambos os poços, conforme descrito no Termo de Referência, incluindo a cimentação, laje de proteção sanitária e tampa.

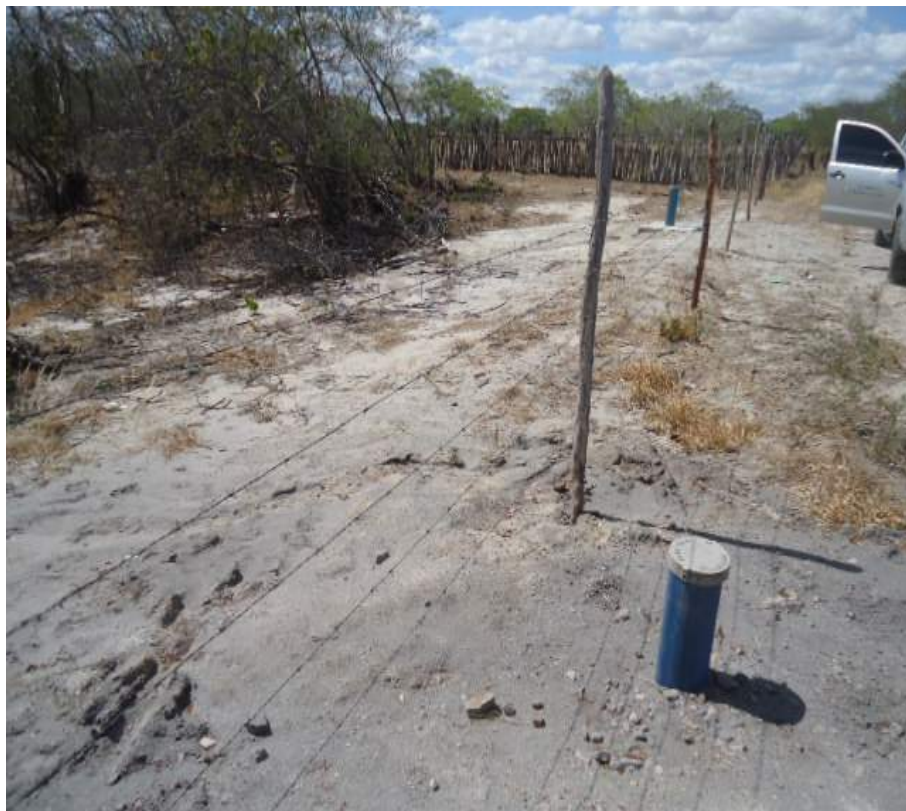
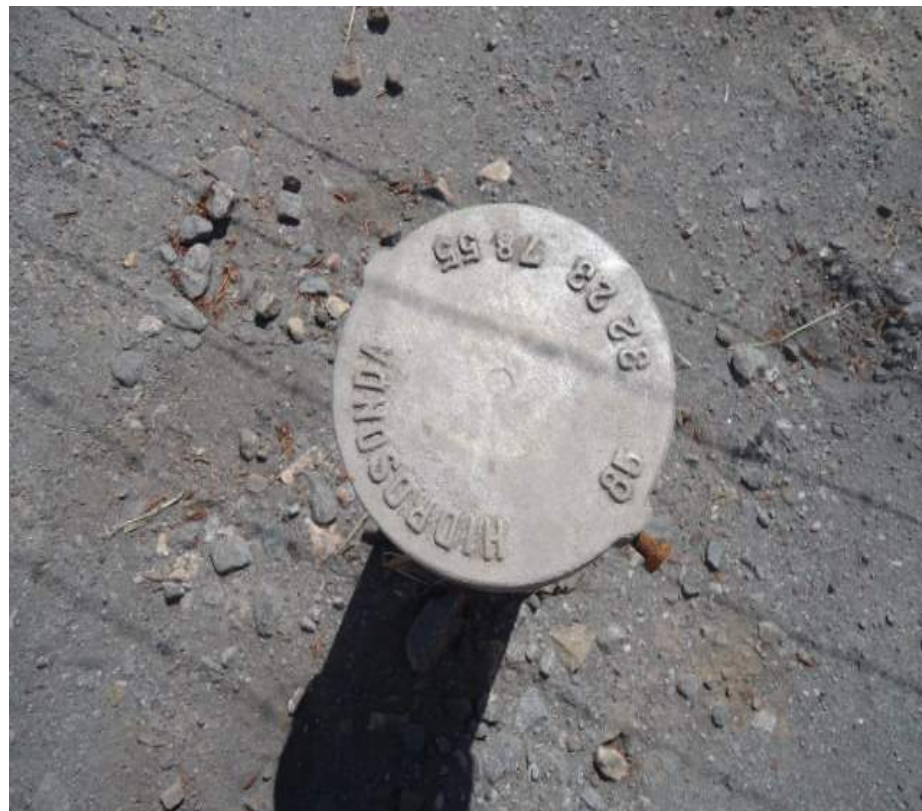
- A respeito do poço denominado de Córrego do Corcunda - OP 1 rural (Coordenadas UTM zona 24: 9425540 / 560236), localizado no município de Morada Nova, foram encontrados dois poços nas proximidades das coordenadas UTM fornecidas pela SOHIDRA (Figura 7), sendo que um deles estava sem cimentação e laje de proteção sanitária (Figura 8).
- O poço denominado Uiraponga – P2A (Coordenadas UTM zona 24: 570809 / 9416373), localizado no município de Morada Nova, apresenta rachadura na cimentação (Figura 9 e 10).
- O poço denominado Lagoa do Mato/Bolsão (Coordenadas UTM zona 24: 9485930 / 424356), localizado no município de Itatira, estava sem cimentação e laje de proteção sanitária, além de estar mal conservado, com base quebrada e sem tampa (Figura 11 e Figura 12).

Figura 7 – Poço na localidade Córrego do Corcunda OP1 (Morada Nova)

Figura 8 – Detalhe do poço na localidade Córrego do Corcunda OP1 (Morada Nova)

Entretanto, em consulta ao processo de medição nº 2715455/2016 consta o pagamento relativo ao poço denominado Córrego do Corcunda - OP 1 rural (Coordenadas UTM zona 24: 9425540 / 560236), localizado no município de Morada Nova.

Além disso, compulsando os autos do processo de medição nº 3275300/2016, também consta o pagamento de instalação de tubo geomecânico e pré-filtro em um poço denominado de Córrego do Corcunda (Coordenadas UTM zona 24: 9416365 / 570833), ou seja, em localidades diferentes.

Por conseguinte, a auditoria entende que houve o pagamento de dois poços distintos e de nomenclatura similiar na mesma localidade, divergindo do que foi esclarecido pela auditada.

Dessa forma, as inconsistências apontadas pela equipe de auditoria não foram devidamente justificadas pela SOHIDRA.

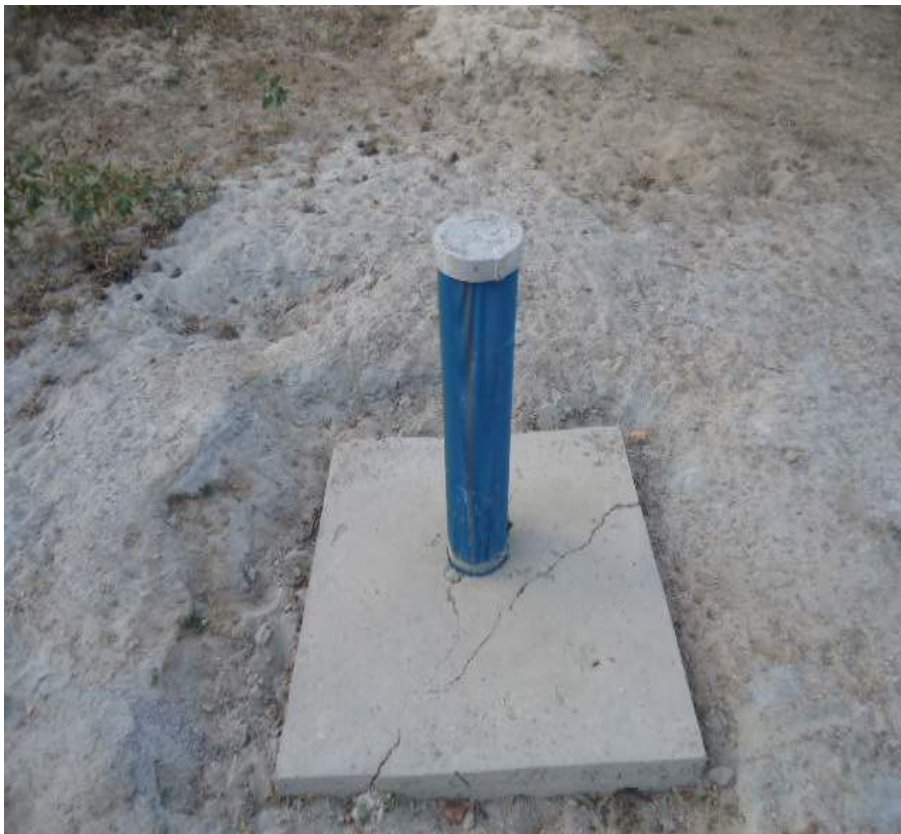
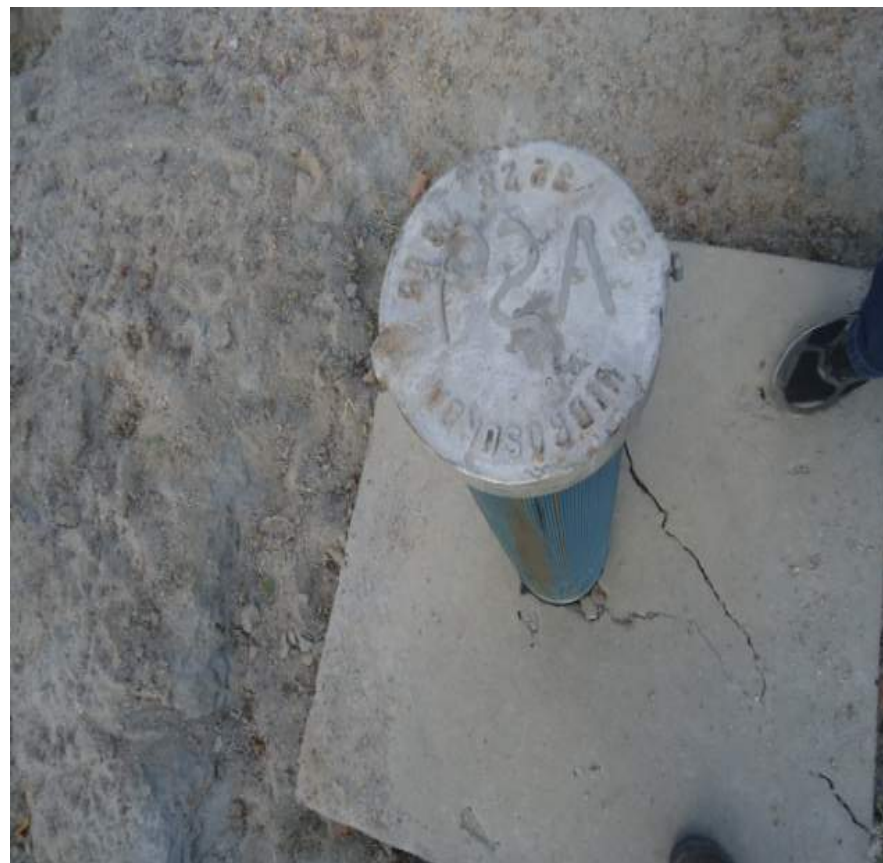
De maneira diversa, a rachadura presente na laje de proteção (Figura 9 e 10) não pode ser caracterizada como fissura, uma vez que apresenta profundidade acentuada, persistindo, assim, a desconformidade indicada pela equipe de auditoria.

Figura 9 – Poço localizado em UIRAPONGA P2A (Morada Nova)

Figura 10 – Detalhe da nomenclatura do poço e da rachadura presente na laje

Ademais, conforme Termo de Referência (item 2.1), a Contratada será responsável pelos danos ou defeitos construtivos que venham a ocorrer nos poços, devido a qualquer negligência ou operação deficiente de sua parte, devendo reparar, as suas custas, os prejuízos ocasionados em tais circunstâncias.

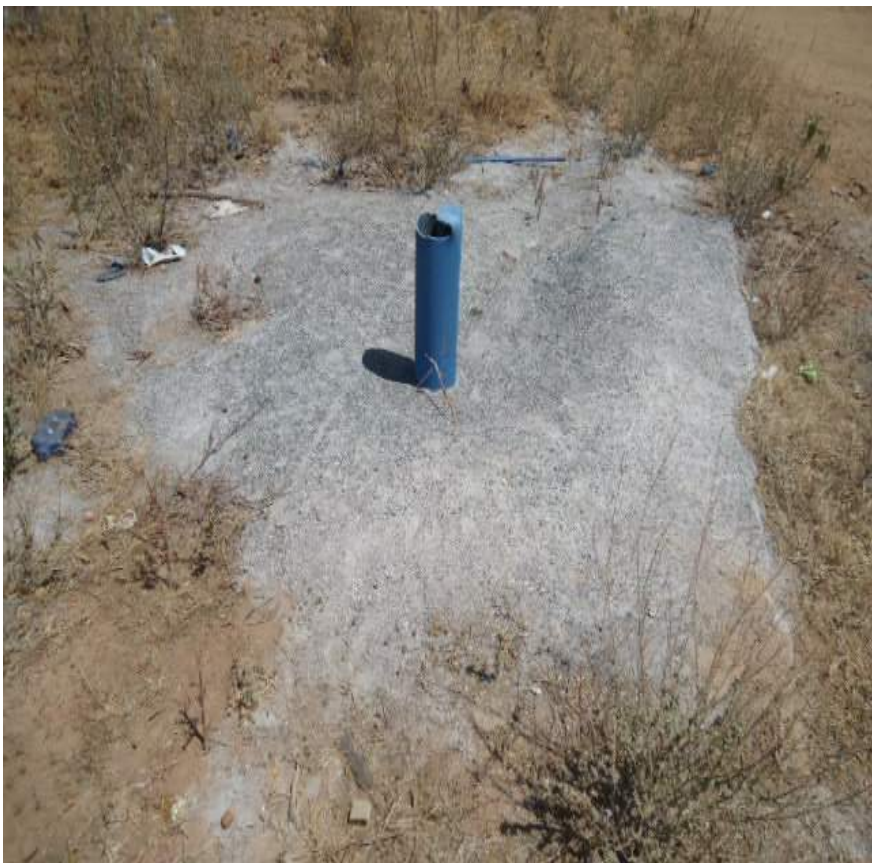
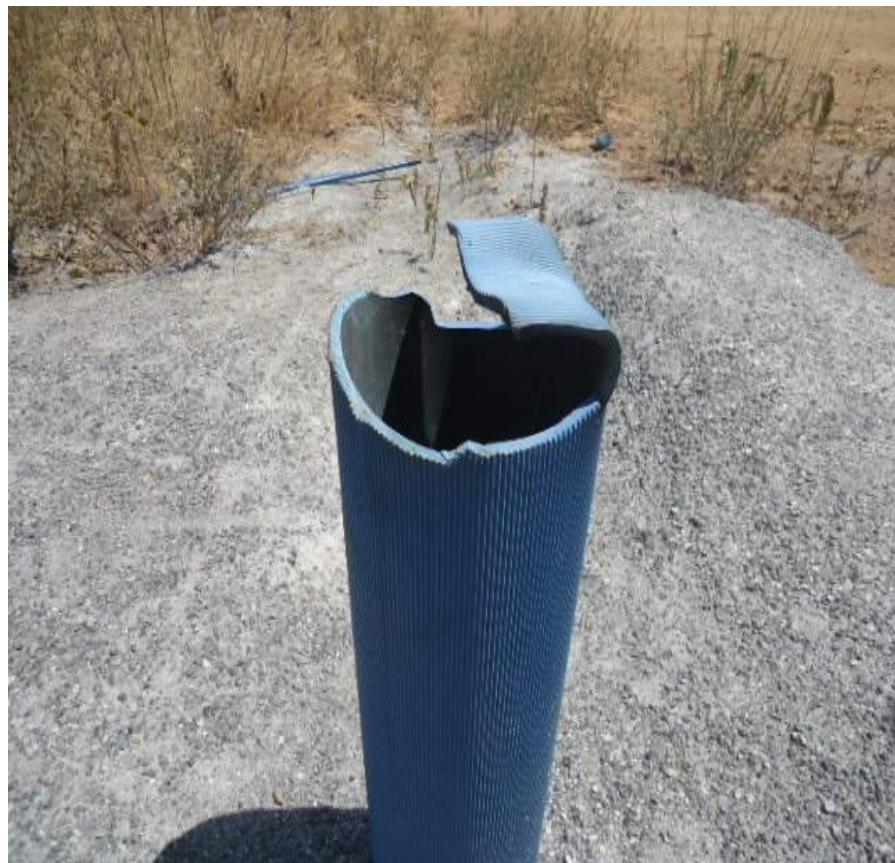
Figura 11 – Poço localizado em Lagoa do Mato/Bolsão, no município de Itatira

Figura 12 - Poço localizado em Lagoa do Mato/Bolsão, no município de Itatira

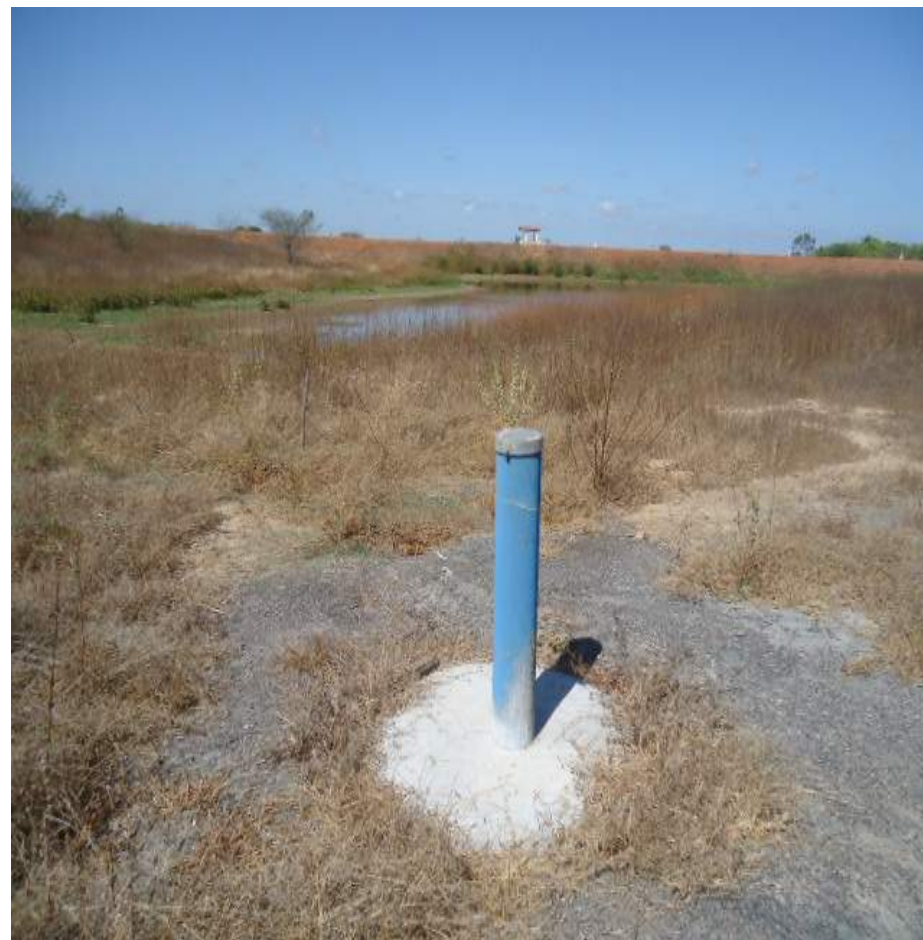
Figura 13 – Poço localizado em Cipó dos Anjos (Quixadá)

Figura 14 – Detalhe do poço localizado em Cipó dos Anjos (Quixadá)

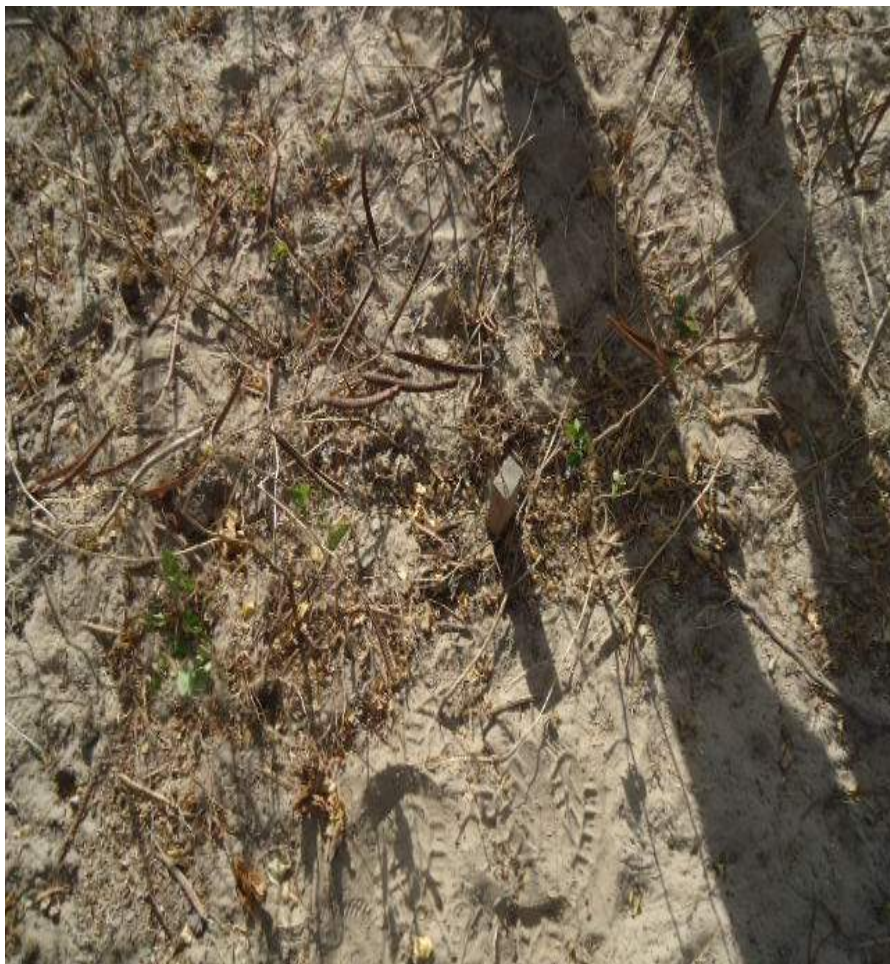
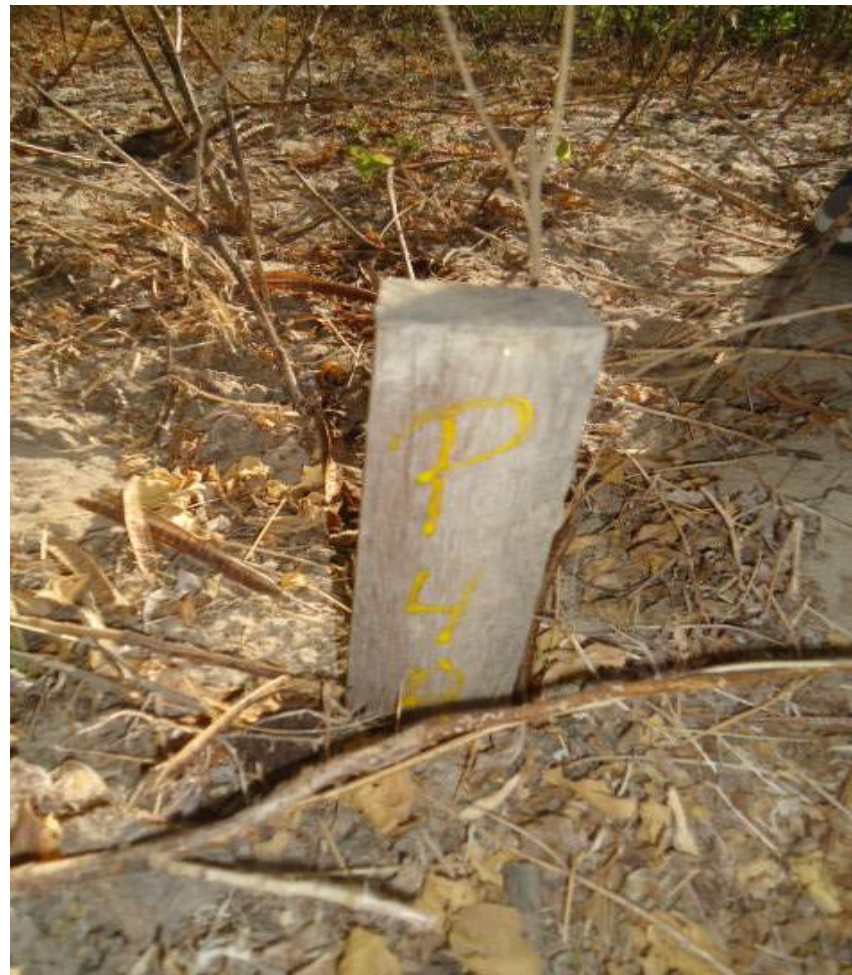
**Figura 15 – Local onde deveria ter sido instalado o poço na
localidade Uiraponga P4A (Morada Nova)**

**Figura 16 – Detalhe do piquete onde deveria ser instalado o
poço P4A (Morada Nova)**

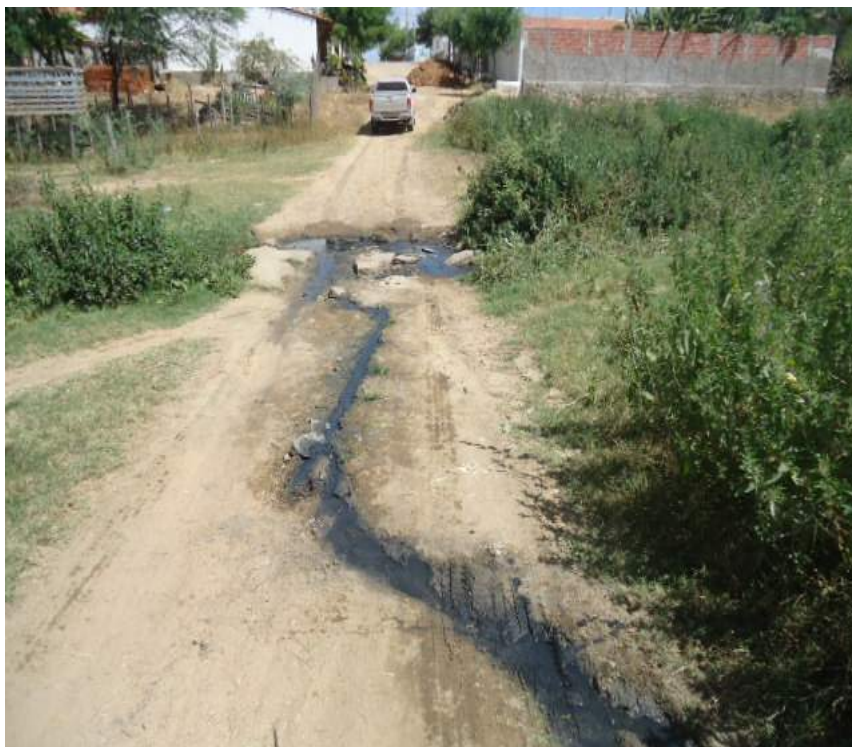
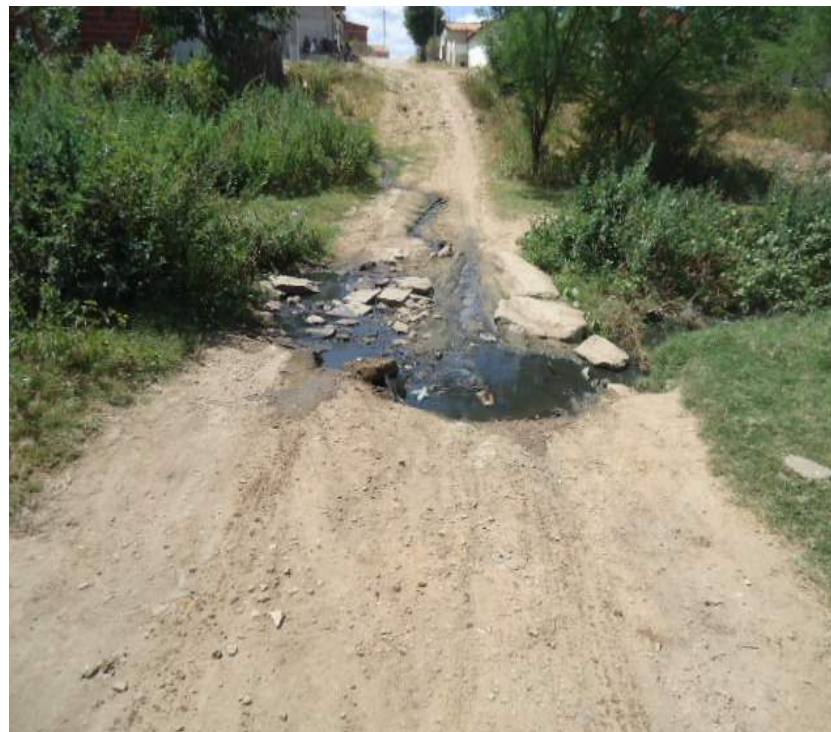
Figura 17 – Poço não encontrado na localidade Lagoa do Mato/Beira Rio (Itatira)

Figura 18 - Poço não encontrado na localidade Lagoa do Mato/Beira Rio (Itatira)

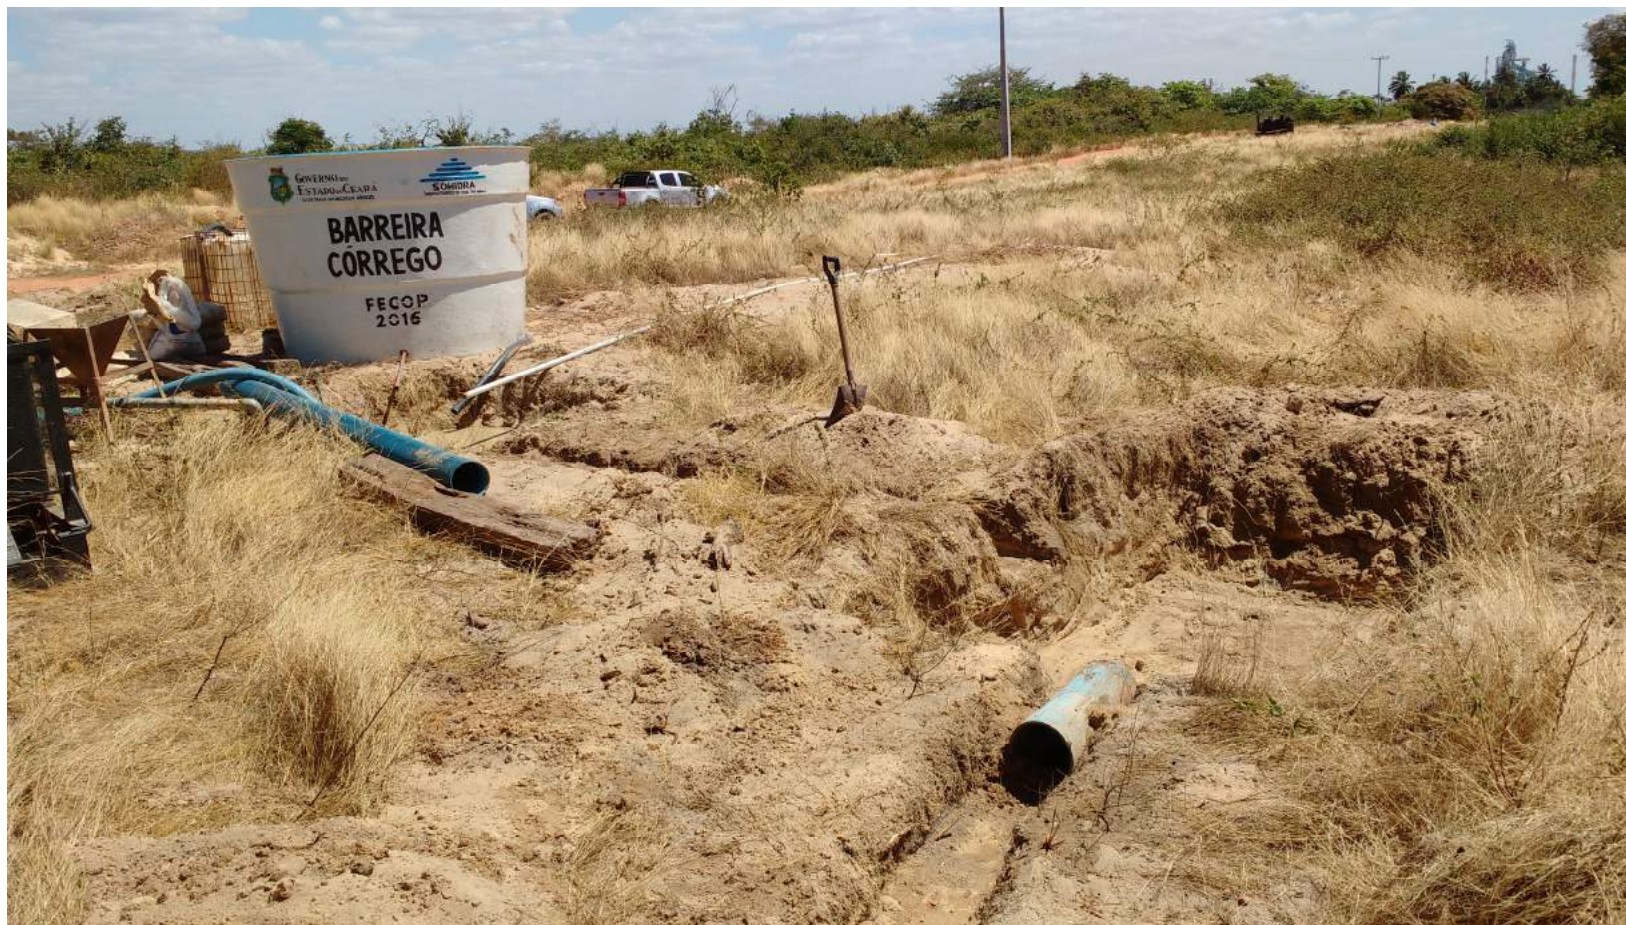
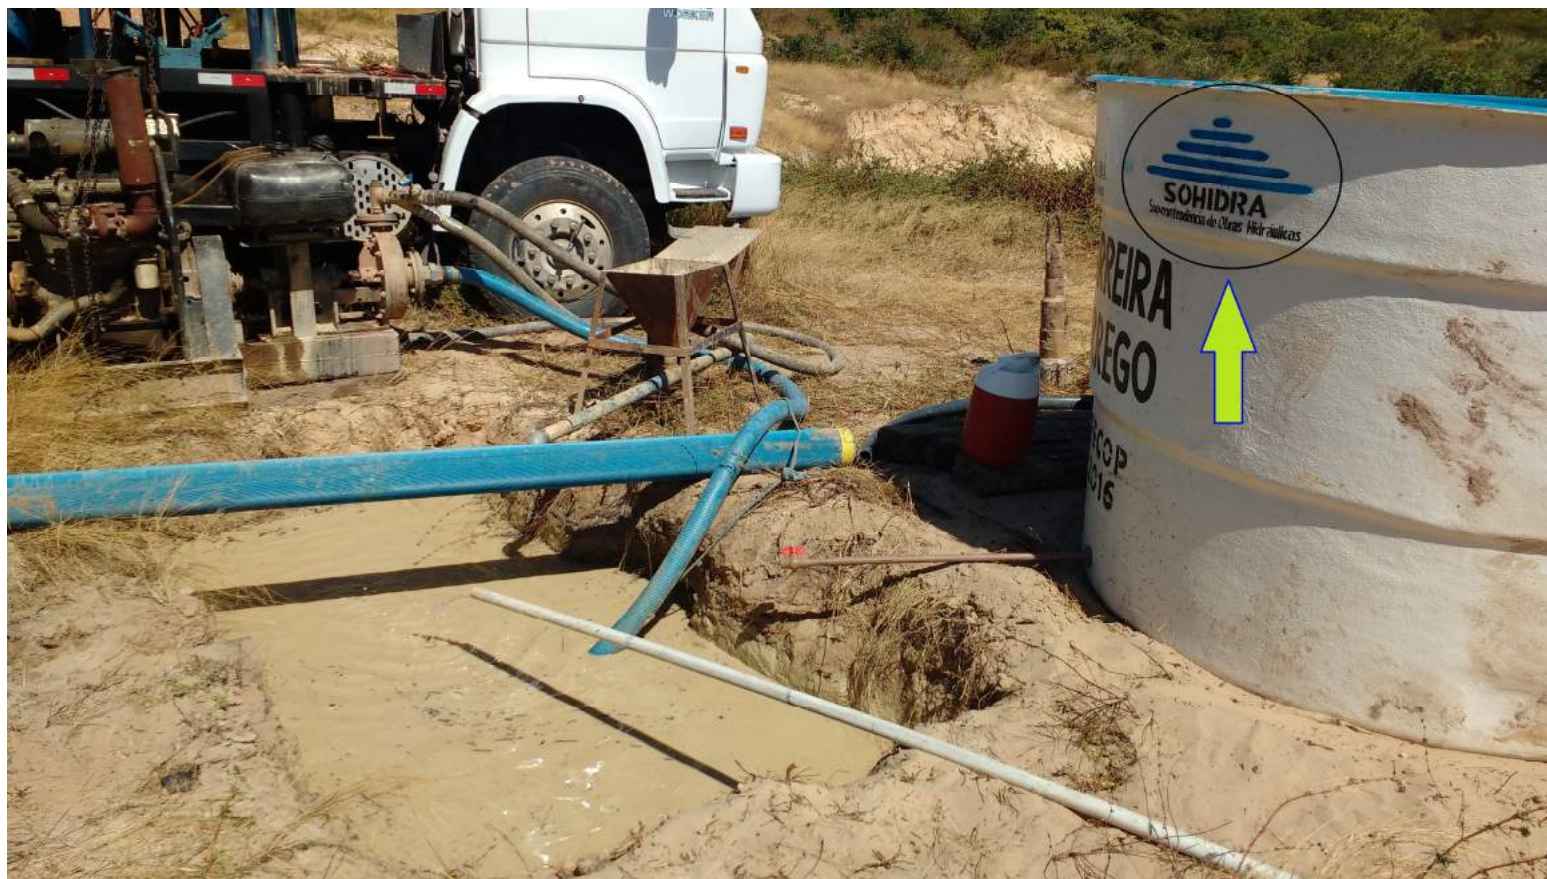
Figura 24 – Utilização de caixa d'água da SOHIDRA no processo de perfuração de poços

Figura 25 – Detalhe do logotipo da SOHIDRA na caixa d'água utilizada

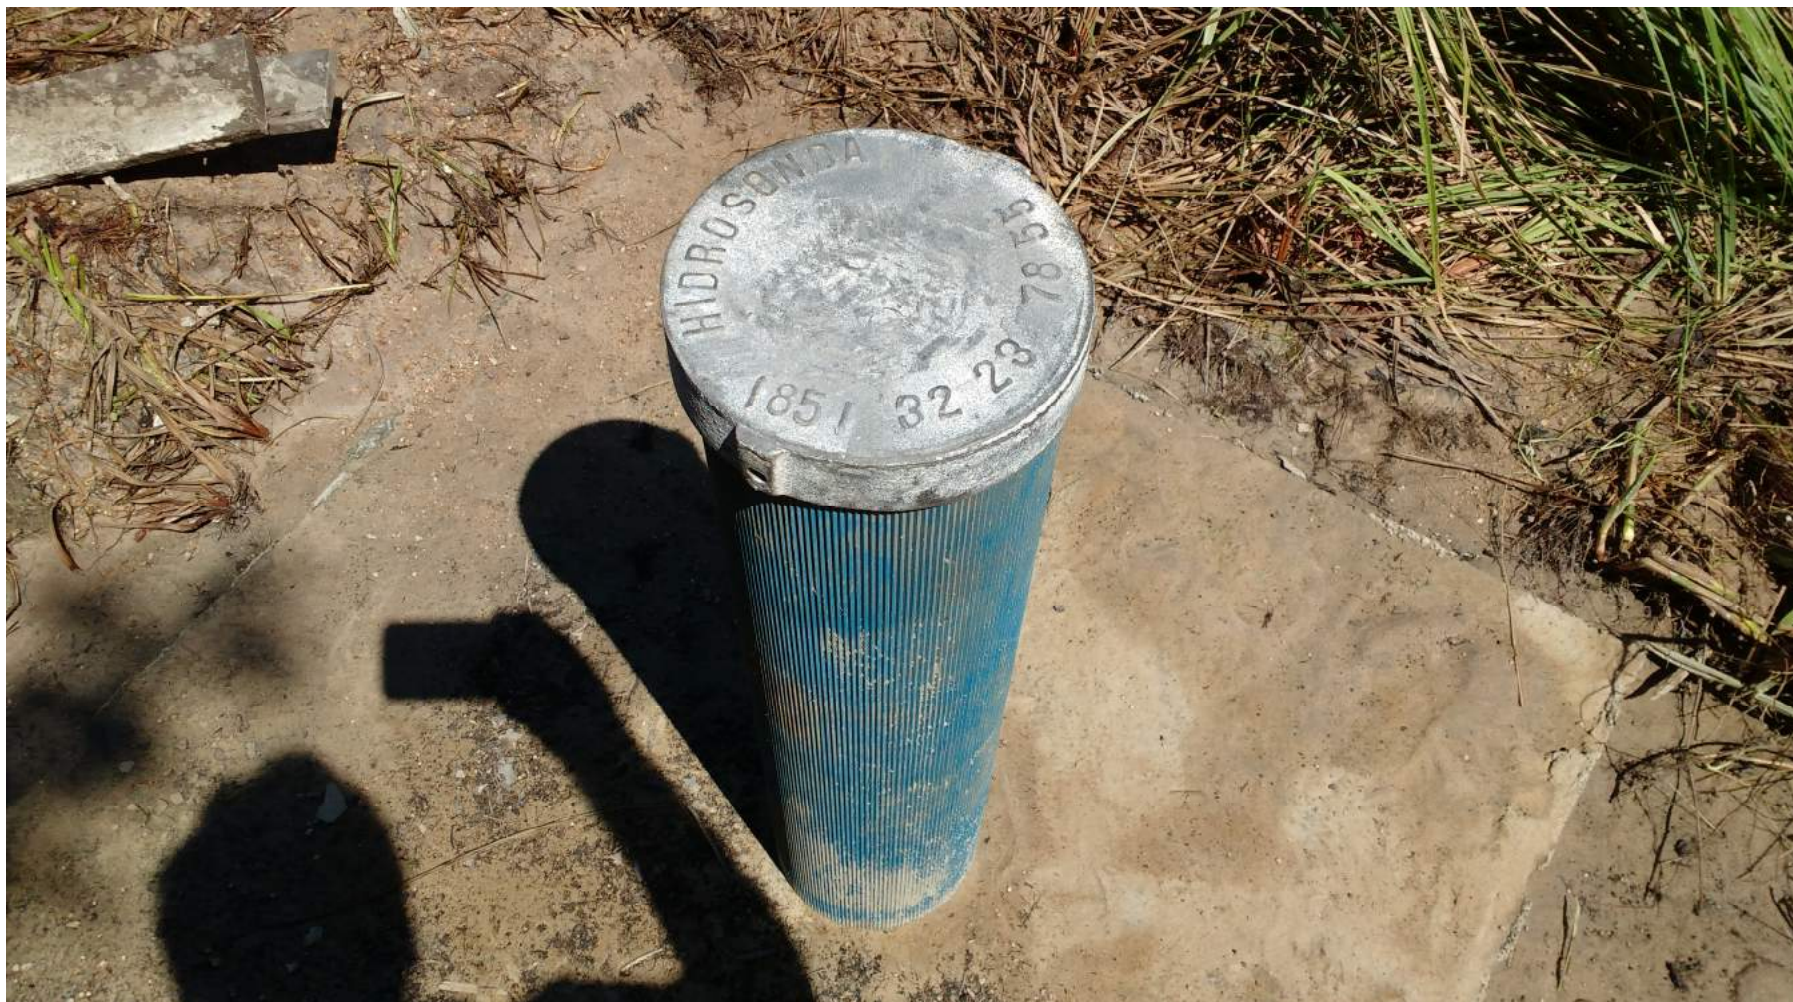
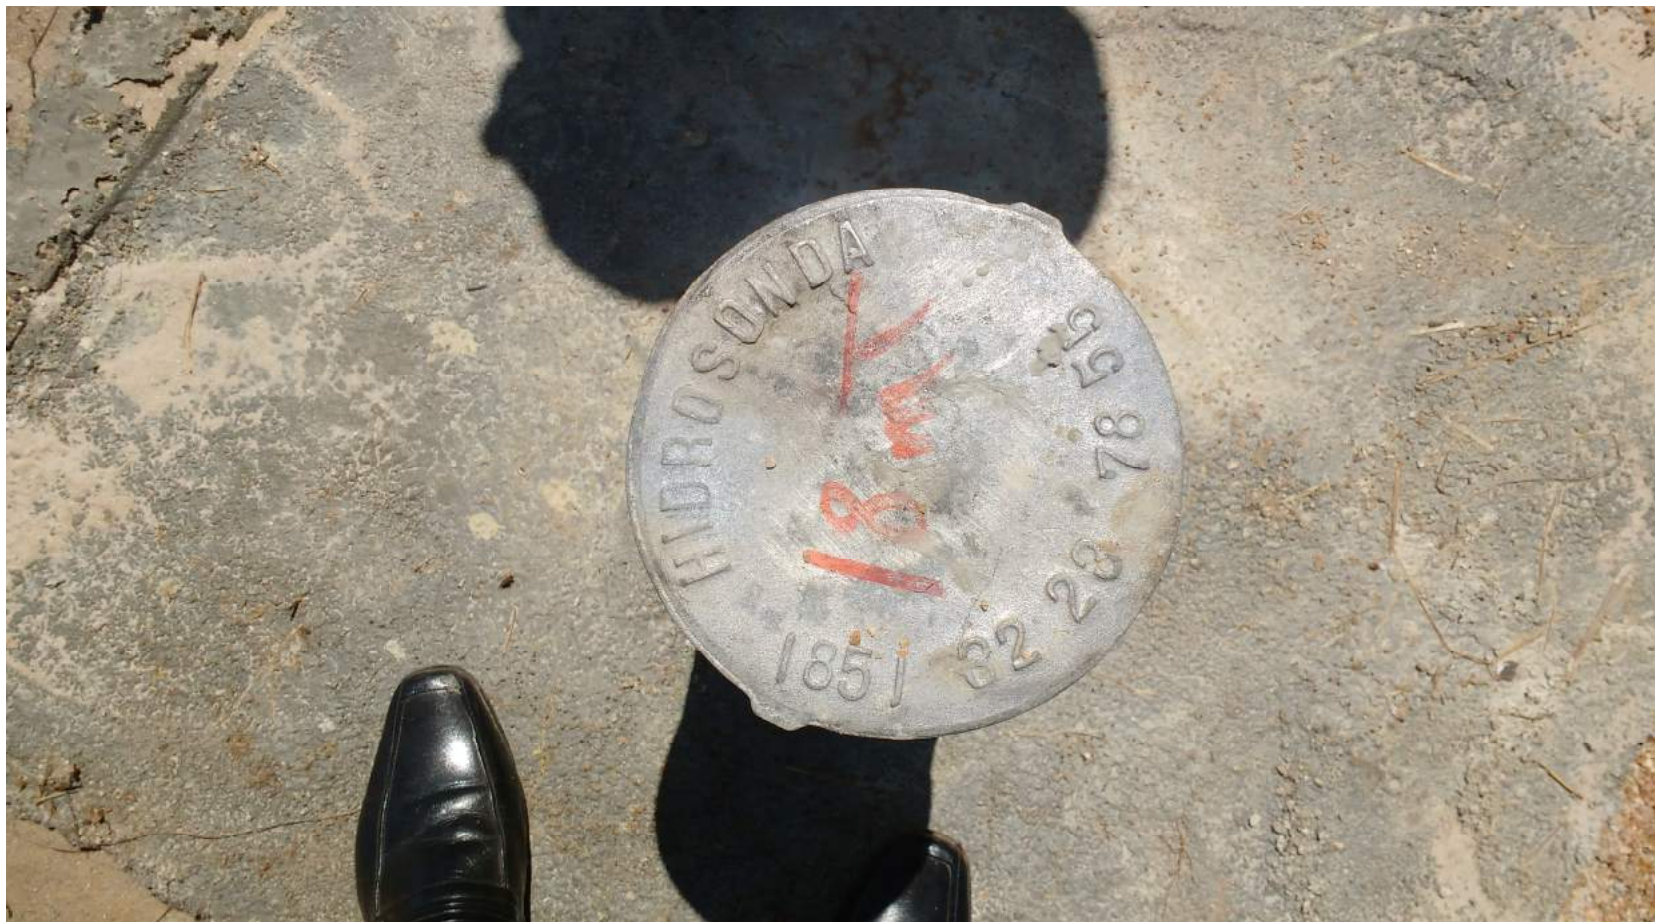
Figura 26 – Tampão do poço contendo a logomarca da empresa Barreto (Hidrosonda)

Figura 27 – Detalhe da logomarca da empresa Barreto (Hidrosonda) presente no tampão

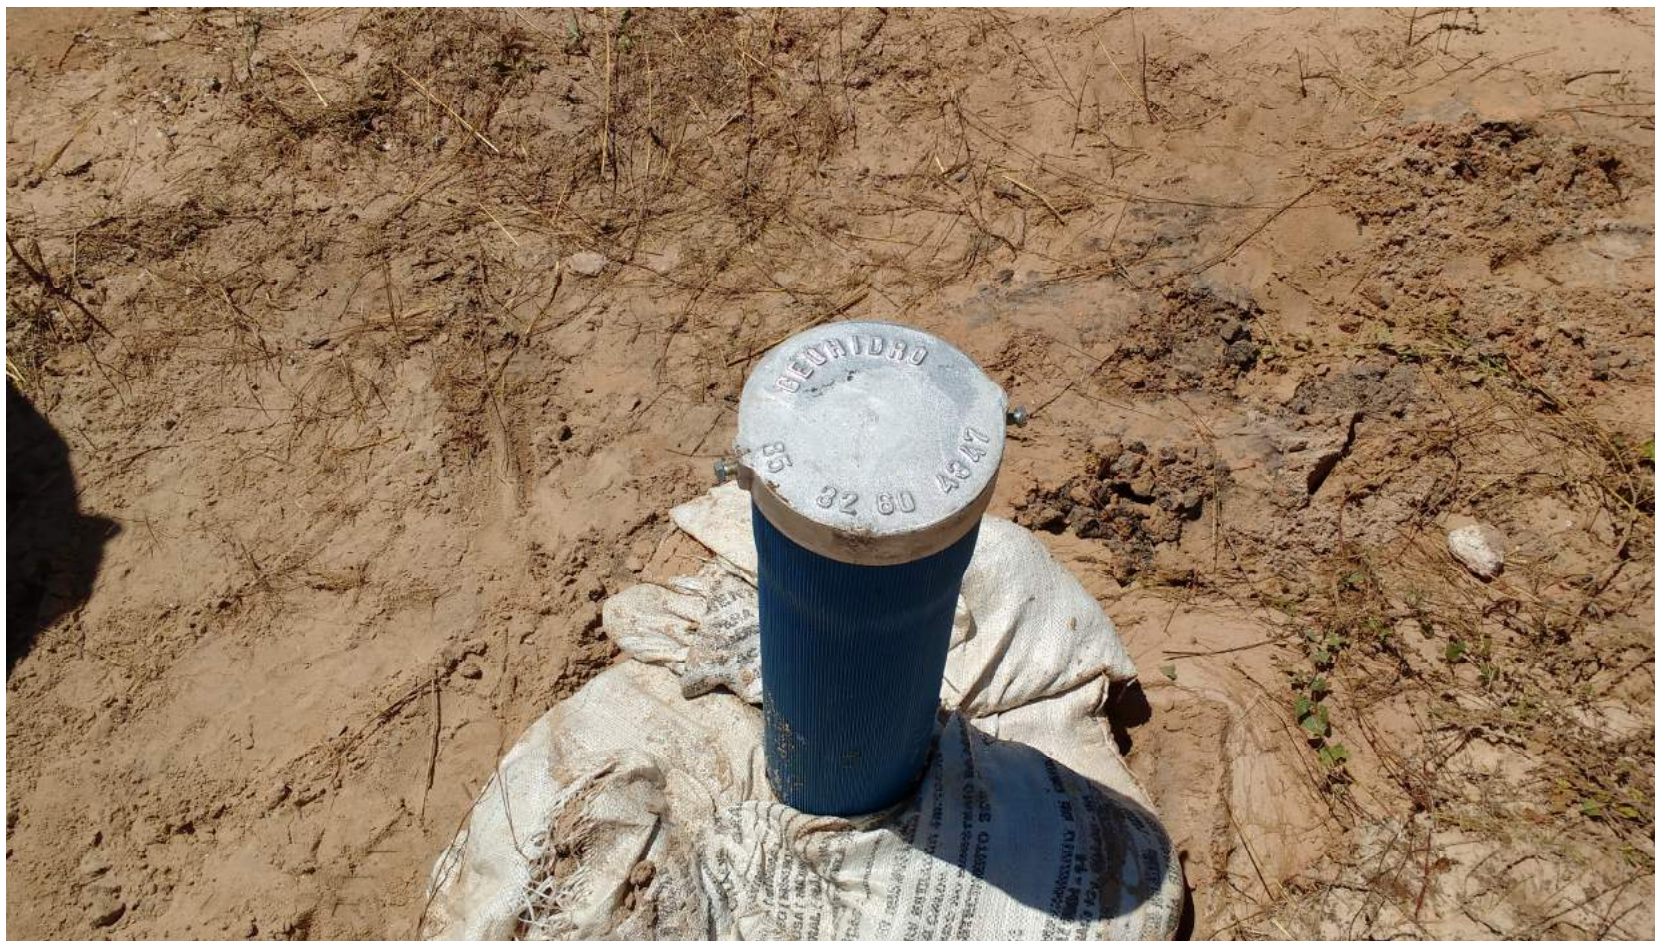
Figura 28 – Tampão do poço contendo a logomarca da empresa Geohidro
