**RELATÓRIO DE AUDITORIA ESPECIAL DE APURAÇÃO DE
DENÚNCIA Nº. 290101.01.04.07.216.0916**

**SUPERINTENDÊNCIA DE OBRAS HIDRÁULICAS -
SOHIDRA**

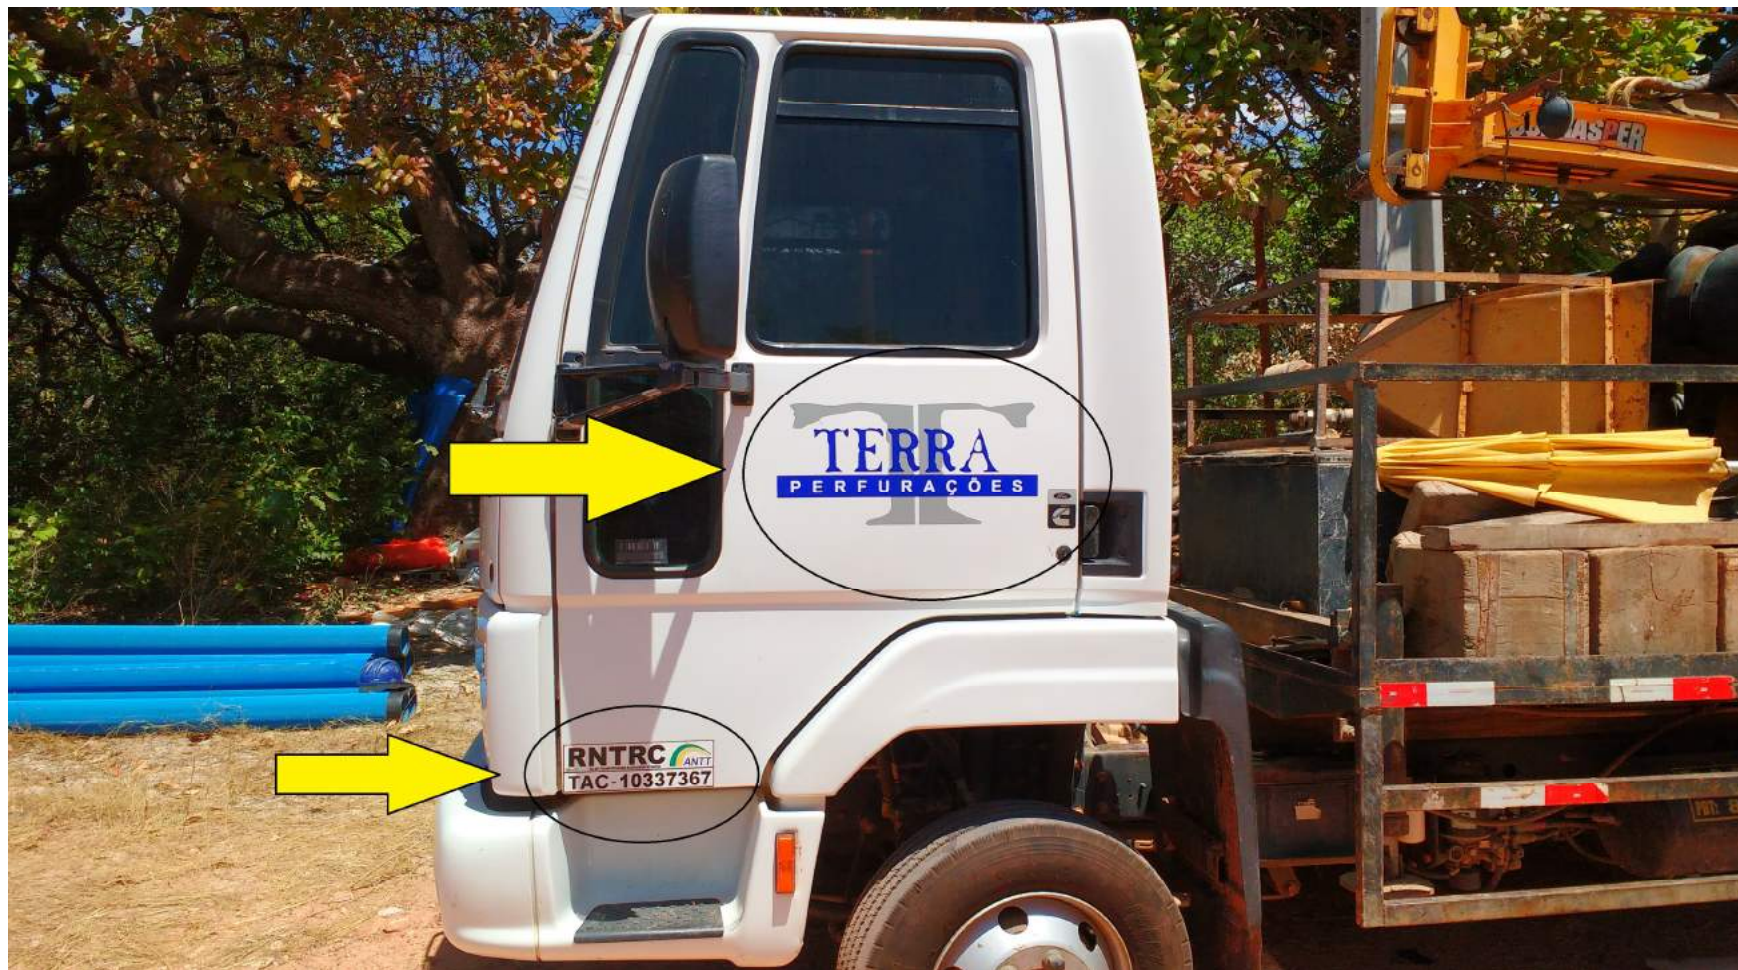
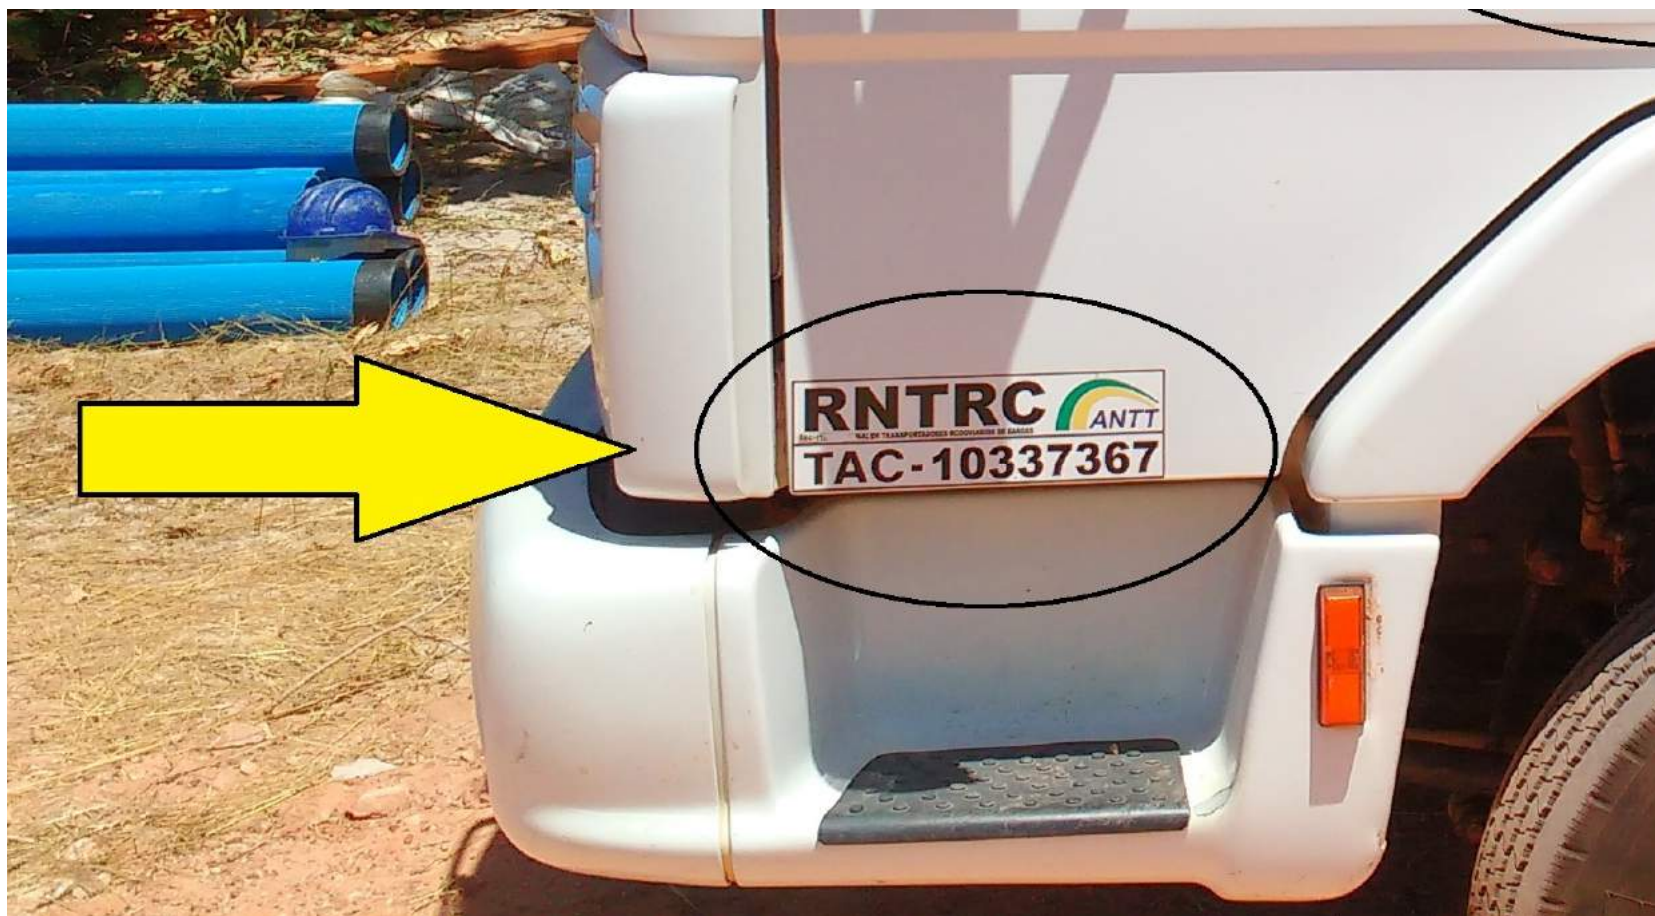
84. Ademais, verificou-se que um dos caminhões que transportava o maquinário necessário à construção dos poços possuía um adesivo contendo a logomarca da empresa Terra Perfurações (Figura 29), mas em consulta ao sítio da ANTT (Agência Nacional de Transportes Terrestres) verificou-se que o seu Registro Nacional de Transportadores Rodoviários de Cargas (RNTRC), Figura 30, pertence à empresa Geohidro (Figura 31), o que corrobora com os indícios de subcontratação de serviços que constituem o escopo principal do objeto contratual.

Figura 29 – Caminhão transportando maquinário contendo identificação da empresa Terra Perfurações

Figura 30 – Detalhe do número do RNTRC do veículo
